REDESAIN *CROSS MEMBER* CHASIS DEPAN TRUCK MERCEDES-BENZ ACTROS TIPE 4054S

Kata kunci: *Actros 4054S, Truk, Overheat, Klem Selang Radiator, Modifikasi, Cross member*

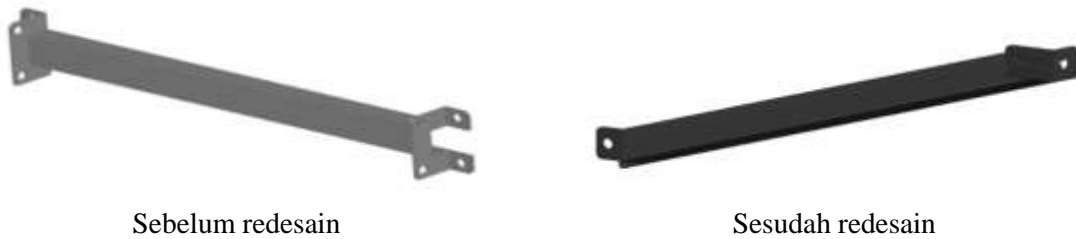
Gambar 1. *Cross member*

Tipe chasis yang digunakan oleh *Actros 4054S* adalah tipe sasis rangka terpisah dengan rangka samping tipe C-plate. Pada tipe ini terdapat bagian yang dinamakan *cross member*. *Cross member* merupakan struktur yang melintang terhadap rangka samping yang berfungsi sebagai pengikat dan penghubung antara rangka samping sebelah kanan dan kiri. *Cross member* harus mempunyai fungsi menyediakan elastisitas torsional saat terpuntir ketika kendaraan melewati permukaan jalan yang tidak rata. *Cross member* terdapat pada bagian depan di bawah pipa radiator yang menuju ke mesin dengan jarak ± 1 cm.

Pada kondisi jalan dengan kontur jalan yang bergelombang dan berlubang (ekstrim) ditemukan kasus pengikat selang karet (*hose*) radiator mengalami putus pada saat kendaraan beroperasi yang mengakibatkan terkurasnya cairan pendingin (*coolant*) mesin dan menyebabkan mesin mengalami *overheat*. Setelah dilakukan analisa ditemukan bahwa getaran mesin ketika mesin dalam keadaan hidup dan kendaraan beroperasi pada keadaan jalan yang ekstrim klem tersebut menyentuh bagian atas dari *cross member* secara kontinu sehingga pada waktu tertentu akan mengalami kerusakan (putus).

Solusi yang disarankan adalah melakukan redesain *cross member* tersebut agar jarak antara *cross member* dengan pipa radiator lebih jauh dari kondisi awal (1 cm) sehingga ketika kendaraan beroperasi mesin tidak mengalami *overheat* yang diakibatkan oleh masalah yang telah disebutkan di atas.

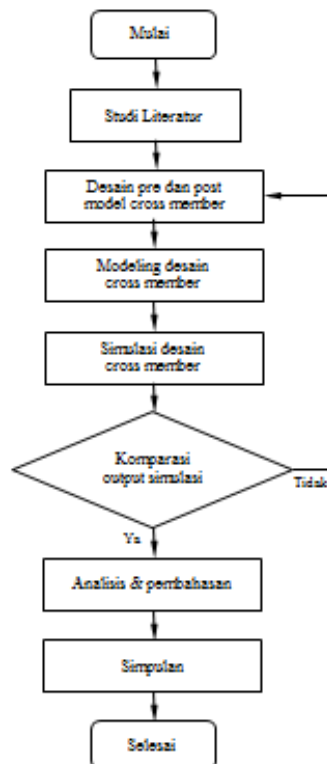
Gambar 4. Diagram Alir Penelitian

Adapun aliran penelitian yang telah dilakukan adalah seperti terlihat pada diagram alir berikut ini:
